# Energetische Gebäudemodernisierung

## Wohnhaus mit Fachwerkwand

Ein traditionelles Fachwerkhaus wandelt sich zu einem Zeitzeugen, der die hohen Ansprüche der Eigentümer an ihren Alterssitz bedient und die Prämissen der Denkmalpflege befolgt. Durch die umfassende Modernisierung sind zeitgemässe und grosszügige Wohnräume entstanden.

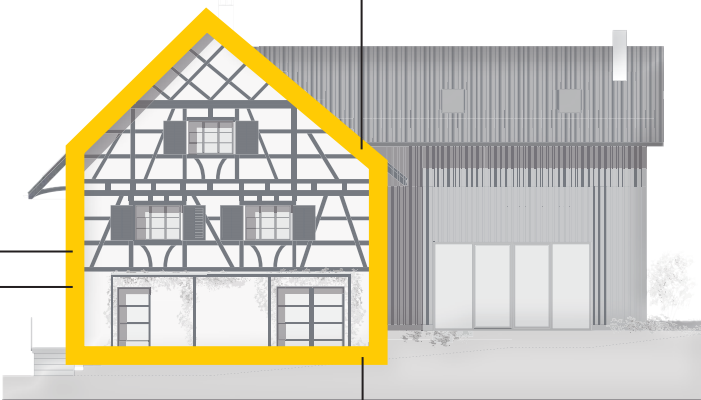
## Dach

(von aussen nach innen)

| Tonziegel | |
| Dachlattung | 24 mm |
| Konterlattung | 60 mm |
| Hinterlüftungsebene | |
| Unterdachfolie | |
| <b>Holzfaserdämmplatte</b> | <b>60 mm</b> |
| Sparrenkonstruktion | 160 mm |
| <b>Zellulosedämmung</b> | |
| Schiftlattung seitlich | |
| Dampfbremse unter Schiftlattung | |
| Installationslattung | 24 mm |
| Gipsfaserplatte | 15 mm |

Die konstruktiven Mängel am Dachstuhl sind behoben und das Dach hat einen komplett neuen Aufbau inklusive Ziegeldindeckung bekommen. Eine Unterdachfolie und eine Weichfaserplatte überdecken die bestehende Sparrenlage. Die darunterliegende Schiftlattung erhöht die Ebene für die Zellulosedämmung. Raumseitig schliesst eine Gipsfaserplatte den Dachaufbau ab.

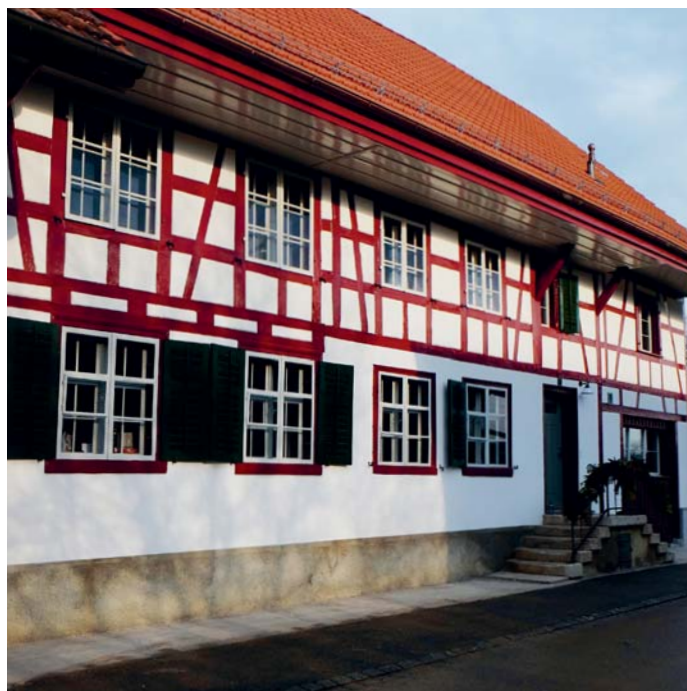
## Fenster

Die bestehenden Fenster aus den 1950er und 1970er Jahren sind durch dreifach verglaste Holzfenster ersetzt worden. Daneben haben ausgewiesene Fachleute die historischen Fenster und Vorfenster an der Hauptfassade aus dem 18. und 19. Jahrhundert sorgfältig restauriert.
